# ZESPÓŁ KOŚCIOŁA EWANGELICKIEGO W BRALINIE.

# **POGRAM PRAC REMONTOWO-KONSERWATORSKICH ZESPÓŁ KOŚCIOŁA EWANGELICKIEGO W BRALINIE**

**Budynek: dawnej pastorówki (budynek mieszkalny przeznaczony dla księdza zatrudnionego w parafii ewangelickiej w Bralinie)  
Zlokalizowany przy ul. 3 Maja 9- - obecnie przychodnia lekarska  
oraz mieszkania lokatorskie, nr rej.:287/Wlkp./A z 14.03.200**

Elewacje budynku dawnej pastorówki przy ul. 3 Maja 9 w Bralinie. Sporządzona na podstawie oględzin obiektu w dniu 24.02.2016.. Do badań wykorzystano naturalne odkrywki

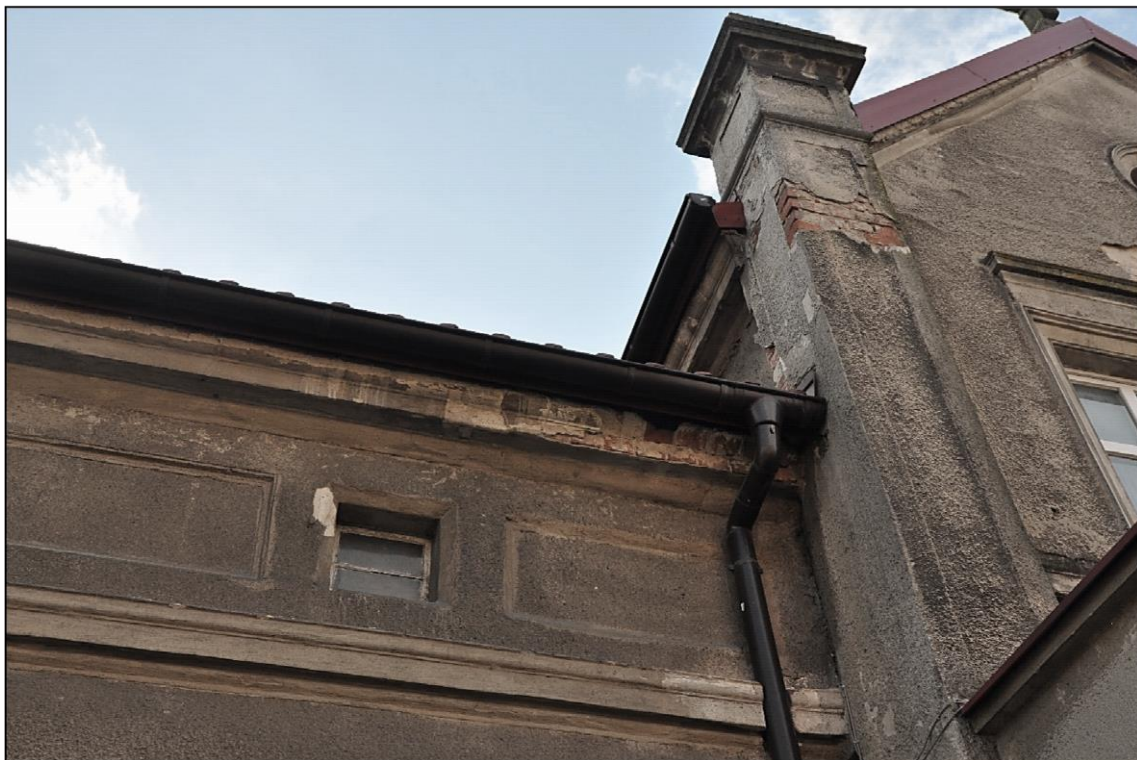
Fot.2. Budynek: dawnej pastorówki przy ul. 3 Maja 9. Górny fragment ryzalitu w osi głównej fasady. Widoczny stan zachowania tynków: rozległe złuszczenia tynku do ceglanego wątku. Całość elewacji pokryta szarym tynkiem nakrapianym z lat 80-tych XX w.

1. Należy usunąć obszary tynków spęcherzonych i rozwarstwionych do podłoża.
2. Należy zrekonstruować detal architektoniczny.

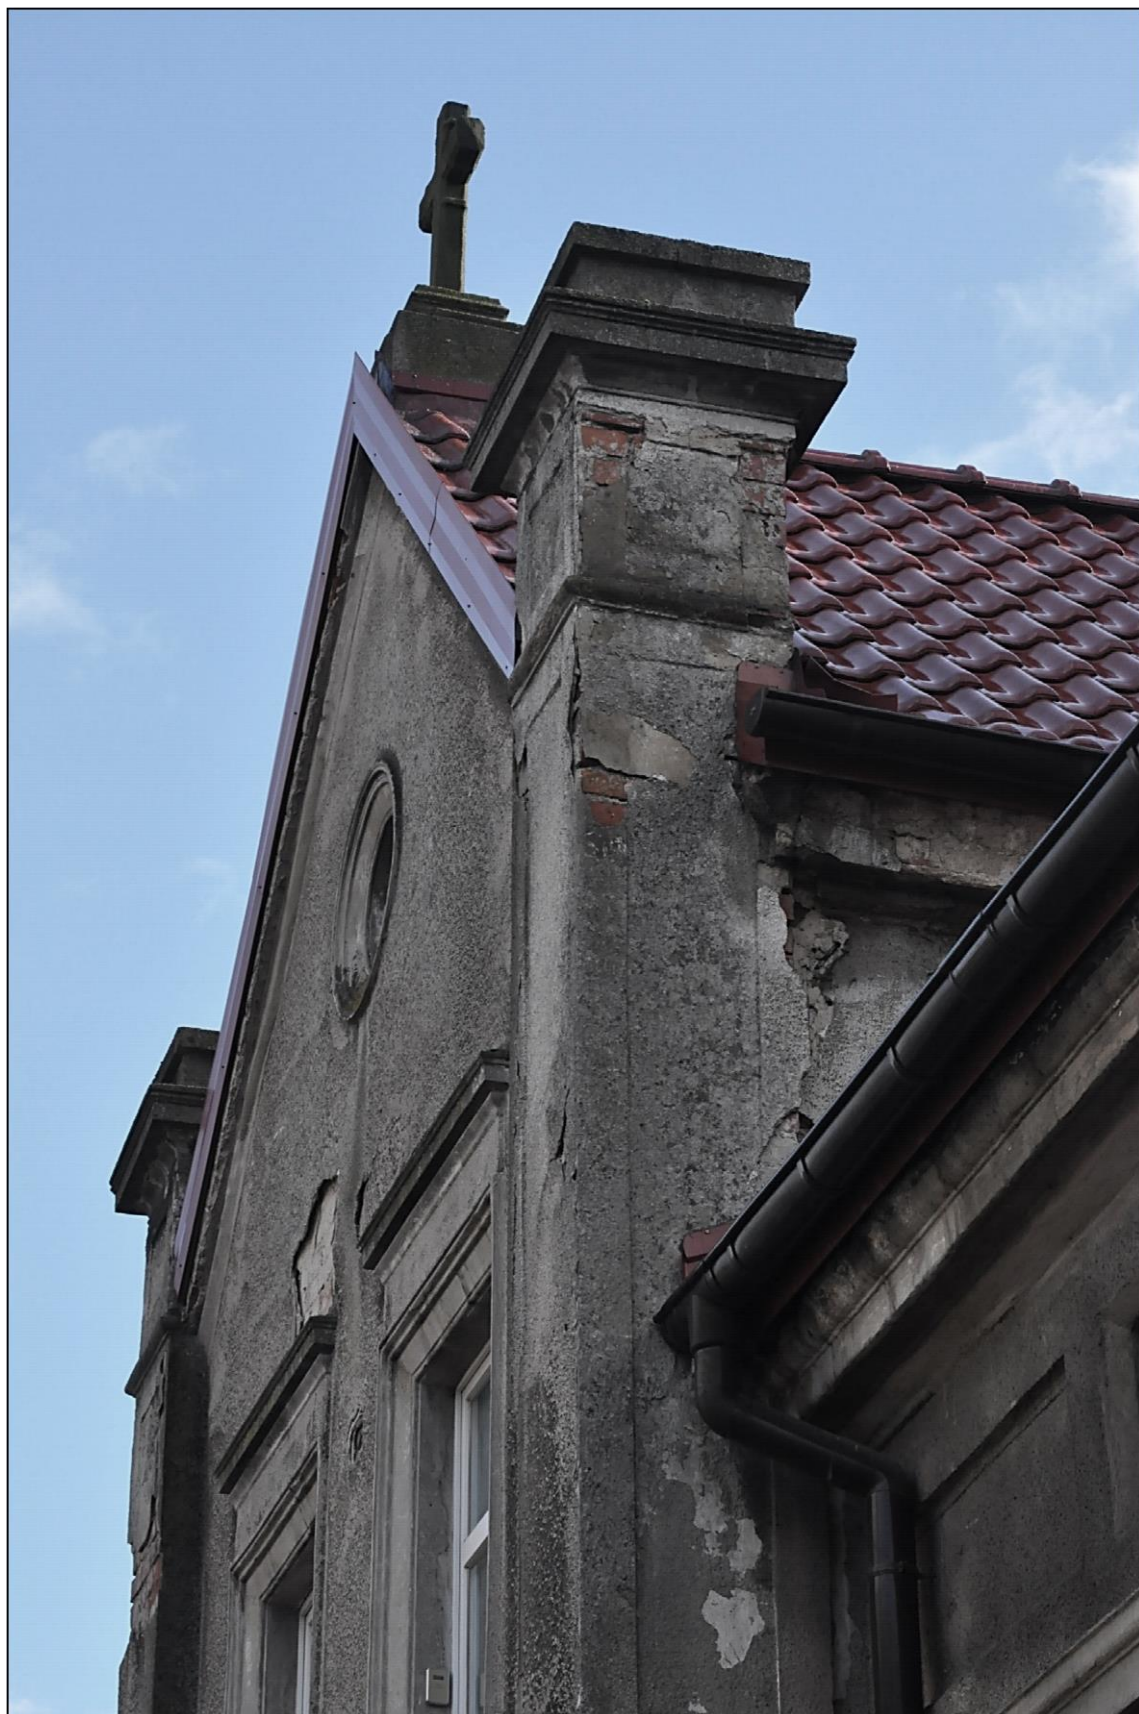
Fot.3. Budynek: dawnej pastorkówki przy ul. 3 Maja 9. Górny fragment ryzalitu w osi głównej fasady, widok od strony zach. Widoczny stan zachowania tynków: rozległe złuszczenia tynku do ceglanego wątku. Całość elewacji pokryta szarym tynkiem nakrapianym z lat 80-tych XX w.

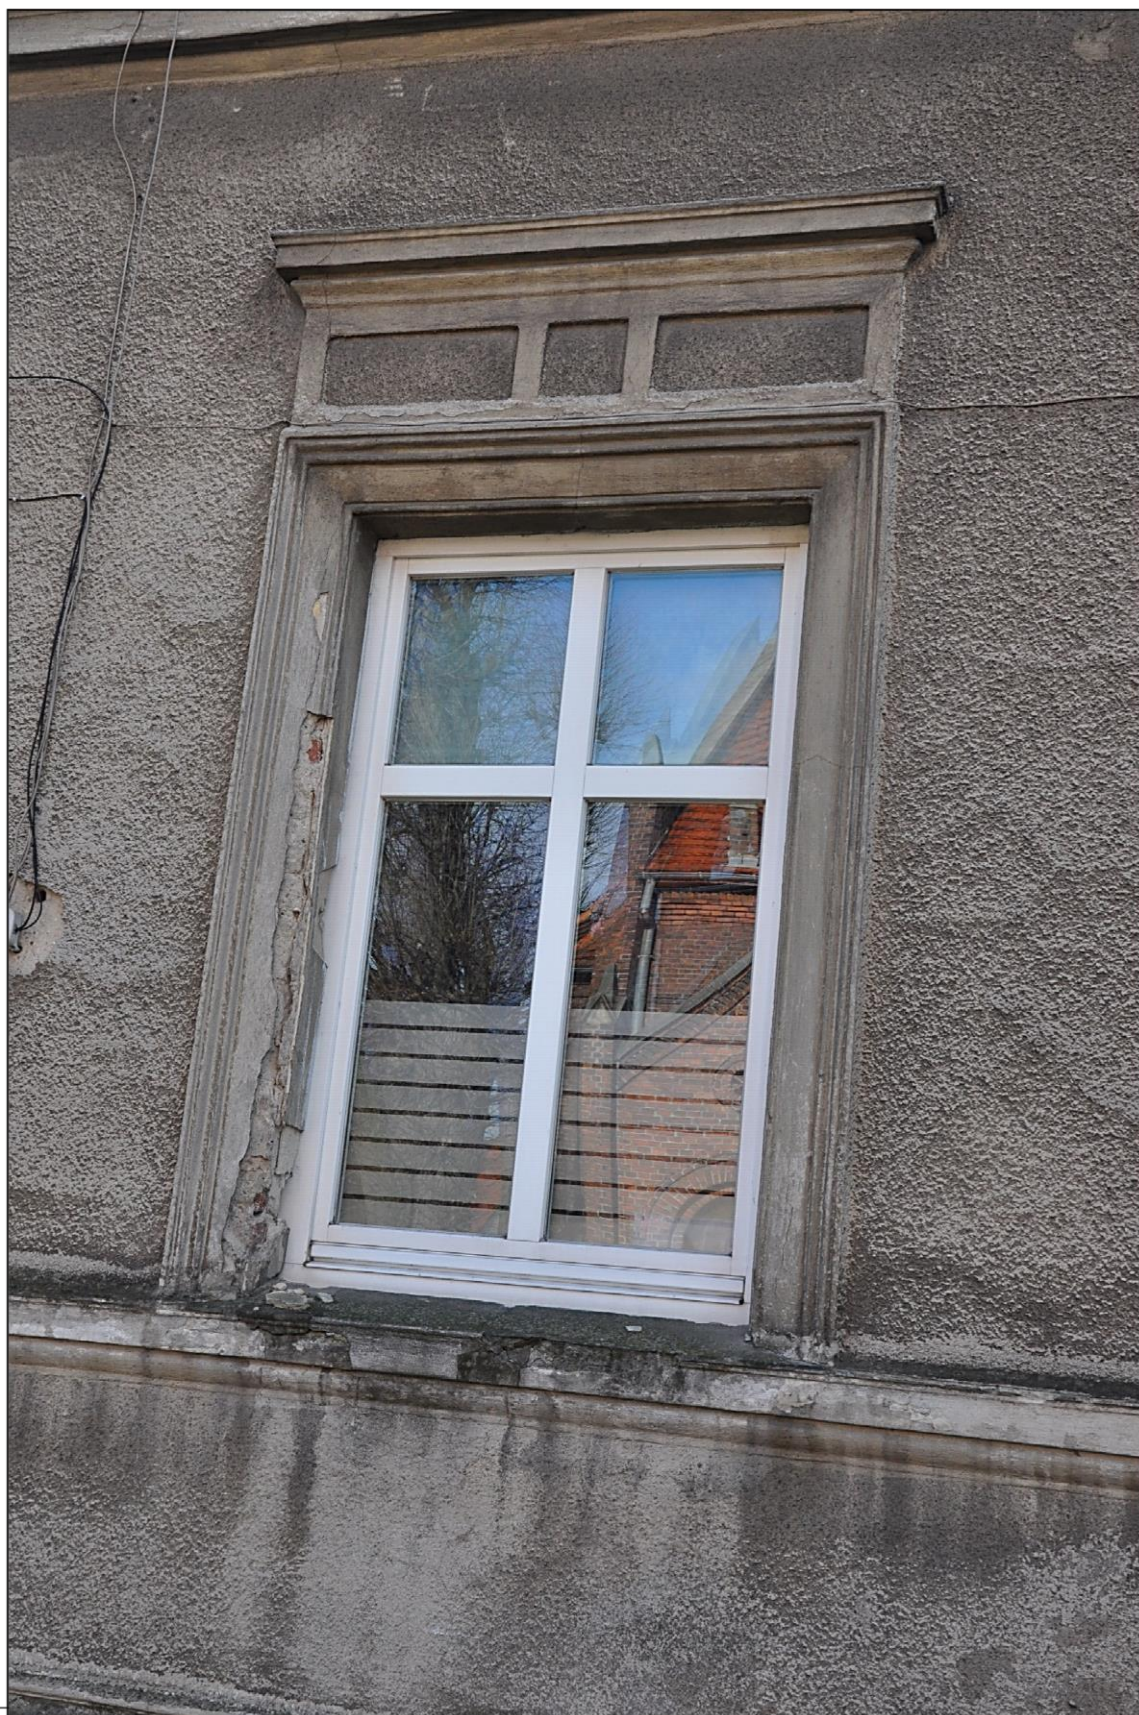
Fot.5. Budynek: dawnej pastorówki przy ul. 3 Maja 9. Okno w elewacji wsch. Widoczny stan zachowania gzymsów, opasek okiennych. Pod warstwą cementowego tynku nakrapianego pęknięcia i rozwarstwienia uwidaczniające się w warstwie wierzchniej „zmarszczeniami” powierzchni.

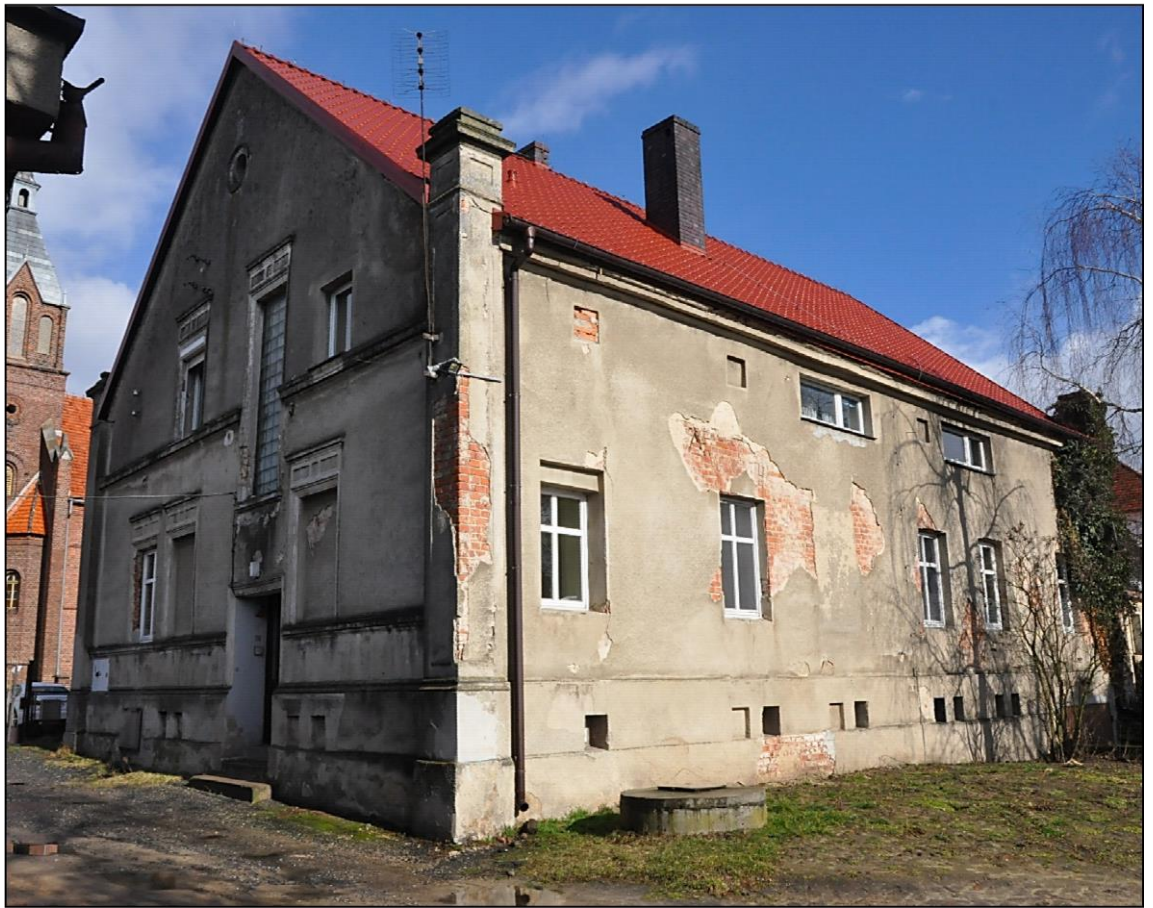
Fot.6. Budynek: dawnej pastorówki przy ul. 3 Maja 9. Widok ogólny elewacji tylnej południowej. Widoczny stan zachowania tynków: rozległe ubytki tynku do ceglanego podłoża.

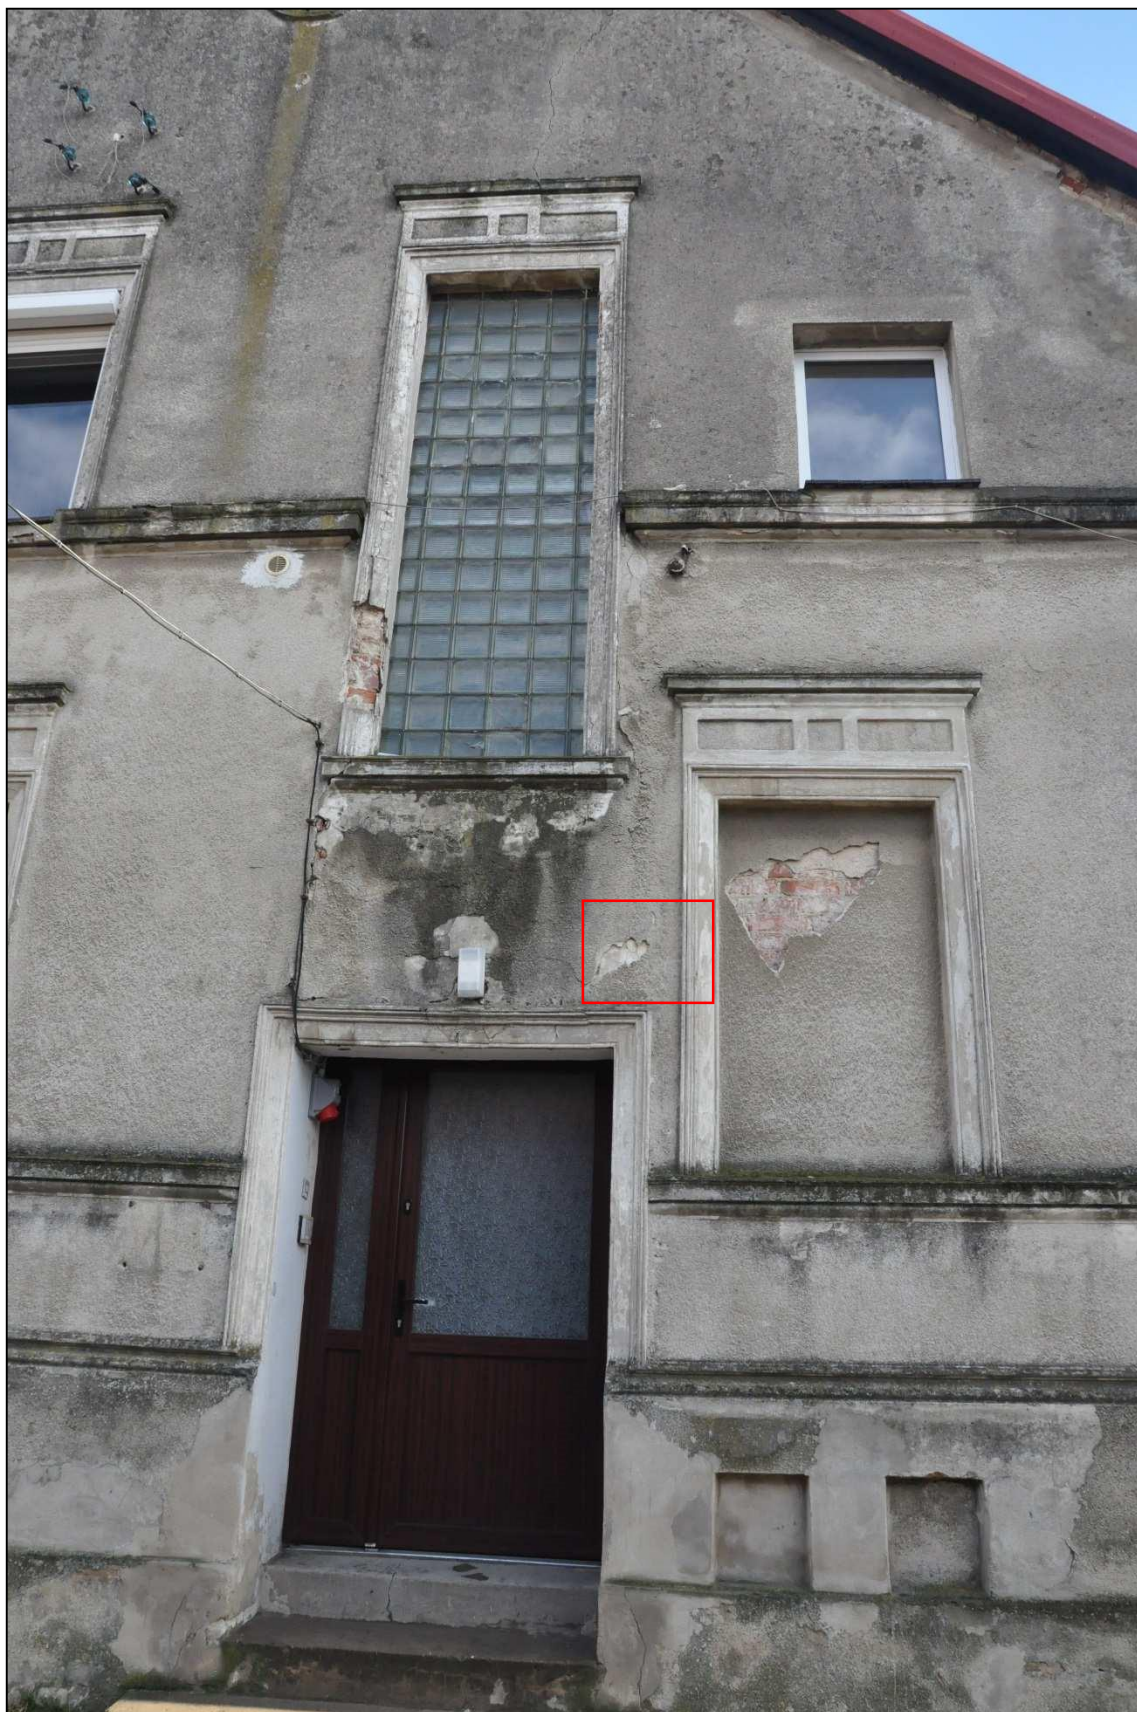
Fot.8. Budynek: dawnej pastorówki przy ul. 3 Maja 9. Fragment elewacji bocznej zachodniej. Kolorem czerwonym oznaczono miejsce analizy nawarstwień tynku opisane na fotografii 9

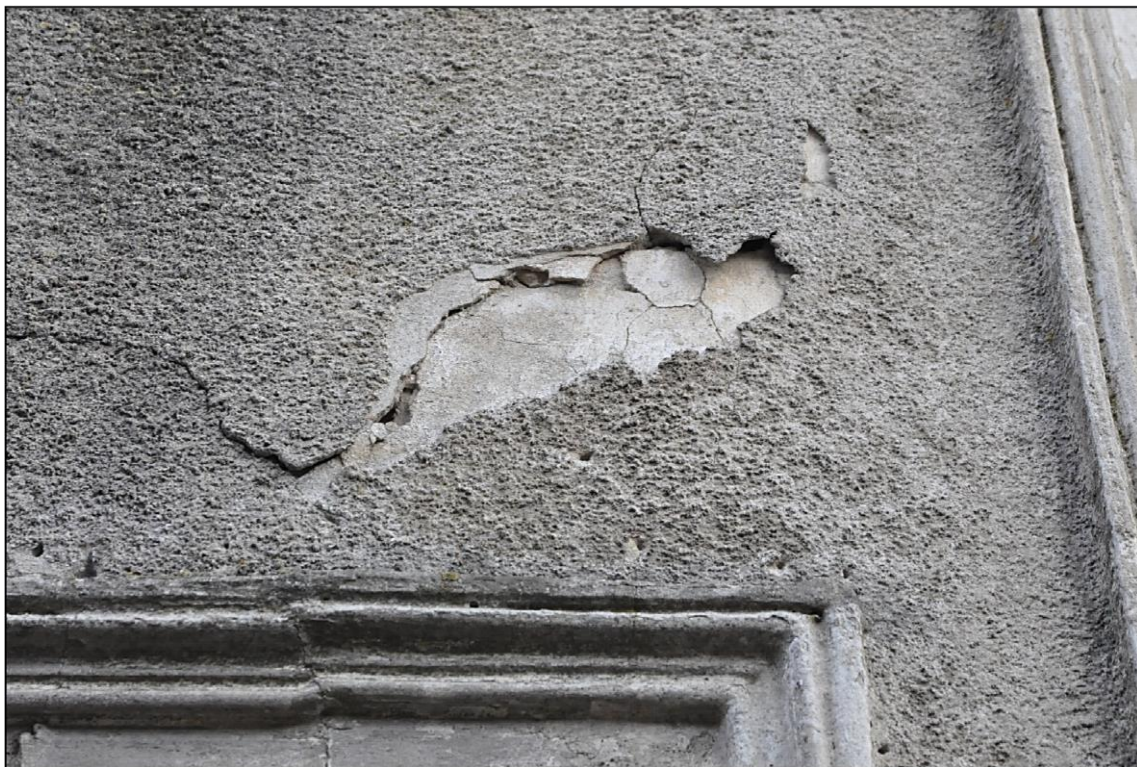
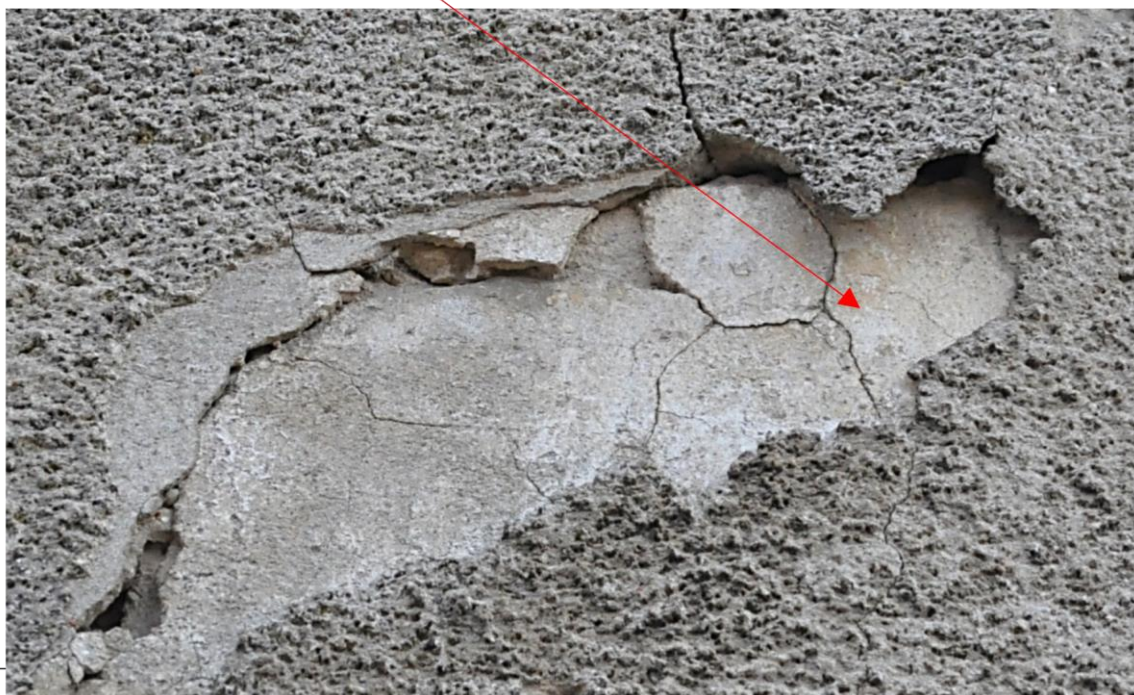
Fot.9 i 10. Budynek: dawnej pastórki przy ul. 3 Maja 9. Fragment elewacji bocznej zachodniej.

Pod warstwą cementowego tynku nakrapianego widoczna jest warstwa tynku gładkiego wapiennego i resztki farby wapiennej w kolorze jasno-ugrowym na pobiale wapiennej. Poniżej na

powiększeniu widoczne resztki zachowanej farby.
