**ZESPÓŁ KOŚCIOŁA EWANGELICKIEGO  
W BRALINIE.  
ELEMENT ZESPOŁU Nr 1A  
nr rej. 287/Wlkp./A z 14.03.200606**

**PROJEKT BUDOWLANY REMONTU  
OGRODZENIE KOŚCIOŁA EWANGELICKIEGO  
Ocena stanu technicznego ogrodzenia (mur ceglany)**

## Ocena stanu technicznego ogrodzenia ( mur ceglany) terenu kościoła św. Jana Ewangelisty w Bralinie .

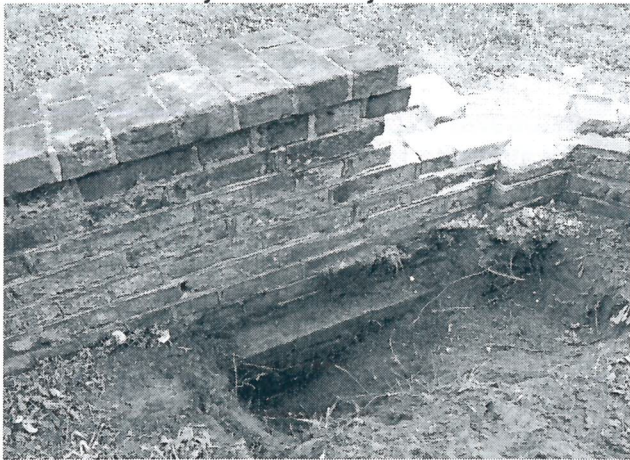
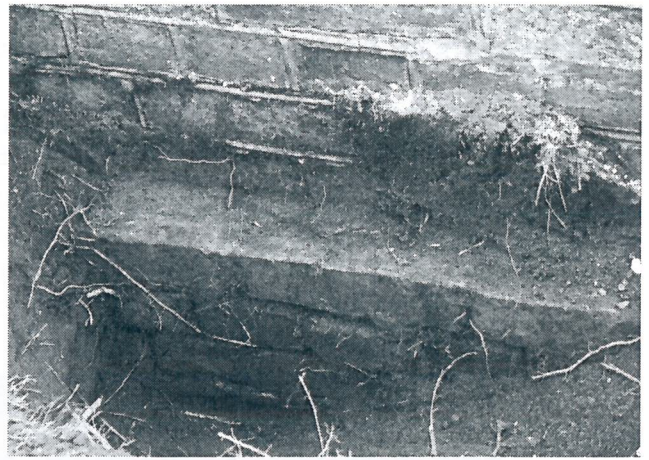
odkrywki fundamentu muru

Mur posiada fundament wykonany z cegły w o szerokości około 50 cm i wysokości 4 warstw cegieł wążku murowego to jest około 35 cm.

Odsadzki fundamentu wynoszą około 12cm od lica muru od wnętrza parceli i około 9 cm od zewnętrznego lica muru.

Zagłębienie fundamentu wynosi ,od wnętrza od 30 do 50 cm. Od zewnętrznego lica muru, od 15 do 35 cm w zależności od ukształtowania niwelety przylegającego chodnika Od strony chodników lico boczne fundamentu jest również cokołem muru. Głębokość posadowienia jest powyżej przewidywanej dla miejsca lokalizacji głębokości przemarzania gruntu..

W wykonanej odkrywce nie stwierdzono znaczącej destrukcji cegieł wążku fundamentowego co świadczy o tym , że w gruncie nie występują czynniki szkodliwe dla ceramiki. Destrukcji uległa zaprawa wapienna stosowano w murze. Uszkodzenia fundamentów wynikają głównie z oddziaływania korzeni drzew rosnących w pobliżu, co stwierdzono w odkrywce. Oraz z powodu wykonania fundamentów dość płytko w strefie narażonej na przemarzanie i związane z tym oddziaływanie.

2. odtworzenie stanu obecnego, reużyciem materiału ceglanego odzyskanego z rozbiórki oraz z wykonaniem nowego fundamentu betonowego prawidłowo posadowionego poniżej poziomu przemarzania gruntu w miejscu lokalizacji to jest min 80 cm poniżej terenu.

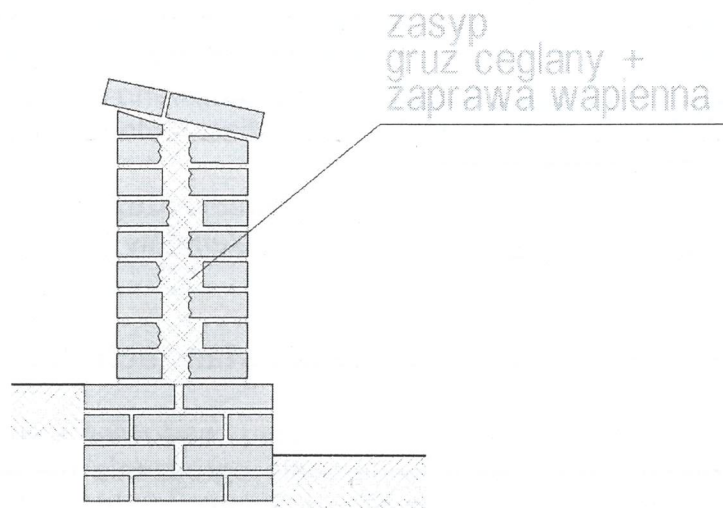
Wykonano z cegły licowej nieszkliwionej. Technika wykonania polegała na wymurowaniu obu ścian licowych o szerokości główki cegły z miejscowym wzmocnieniem polegającym na wmurowaniu cegieł ułożonych wozówką do wnętrza muru nie jako watek ciągły, powiązany pomiędzy oboma warstwami licowymi a jedynie jako miejscowe wzmocnienie wążku. Powstała w murze wewnętrzną szczelinę o szerokości od 10 do 15 cm wypełniono gruzem ceglany i zalano zaprawą wapienną stosowaną przy murowaniu. Mur nie posiada poziomej izolacji przeciwwilgociowej.

przekrój - zasada budowy muru

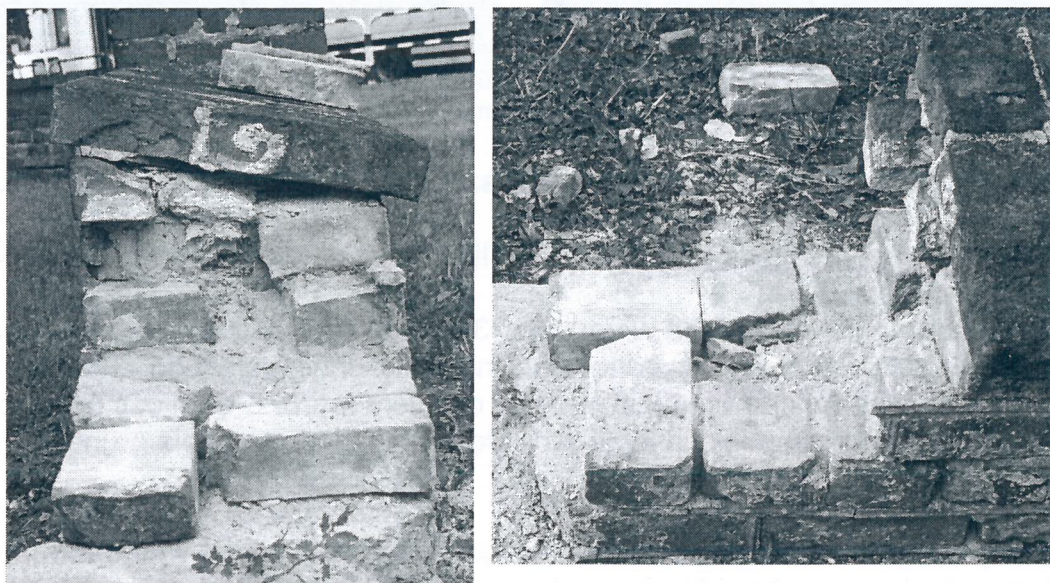
Stan zachowania muru ogrodzenia jest zły. Zastosowano cegły od średniej jakości, które nie uległy znaczącej destrukcji. Metoda wykonania należy do tzw. „oszczędnych” w wyniku której nie powstawał mur stanowiący jednolitą bryłę a mur warstwowy, wypełniony wewnątrz gorszym materiałem (gruz i zaprawa wapienna). Szczelinę we wnętrzu zamknięto warstwą nakrywy ceglanej z cegły ułożonej ze spadkiem na zewnątrz parceli. Pierwotnie mur posiadał słupy o wysokości około 2,8 m wypełnione kutymi przesłami ogrodzenia.

Przekrój muru w miejscu całkowitej destrukcji spowodowanej oddziaływaniem korzeni drzew

W skutek zastosowanej metody wykonania oraz późniejszych przeróbek, nastąpił oddziaływanie czynników zewnętrznych na wypełnienie szczeliny murowej spowodowało destrukcji wypełnienia, spoiwa, zaprawy wapiennej która zmieniła się w pył wapienno piaskowy (krzemianowy), nie posiada obecnie żadnej wytrzymałości mechanicznej. Czynnikiem szkodliwym

były wody opadowe i wilgoć zawarta w powietrzu. W skutek tego wypełnienie wewnętrzne muru uległo całkowitej destrukcji.
