**ZESPÓŁ KOŚCIOŁA EWANGELICKIEGO  
W BRALINIE.  
ELEMENT ZESPOŁU Nr 1A  
nr rej. 287/Wlkp./A z 14.03.200606**

**PROJEKT BUDOWLANY REMONTU  
OGRODZENIE KOŚCIOŁA EWANGELICKIEGO  
Ocena stanu technicznego ogrodzenia (mur ceglany)**

## Ocena stanu technicznego ogrodzenia ( mur ceglany) terenu kościoła św. Jana Ewangelisty w Bralinie .

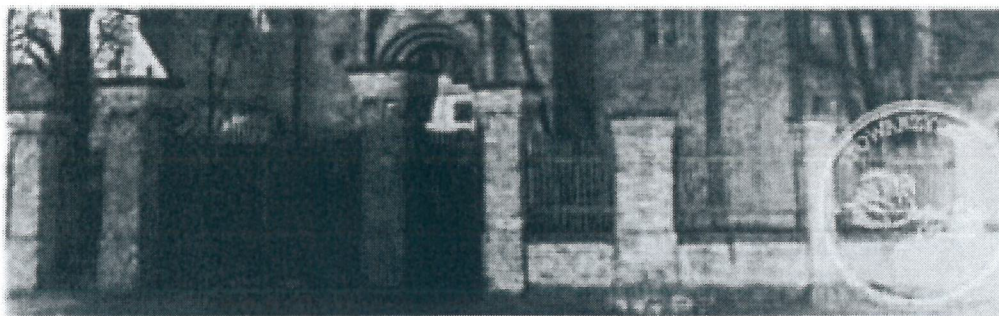
Odcinek bramny ogrodzenia wykonano w podobnej technologii murowej. Słupy bramy furt bocznych mają wysokość od 3,4 do 4,7 m. Brama i furty były pierwotnie wykonane w technice kowalskiej, co pokazuje zachowane zdjęcie kościoła. Zlikwidowano je w okolicznościach wskazanych wyżej.
