PRZEKRÓJ NORMALNY

Remont drogi - ulicy Kościelnej w Bralinie  
Bralin dz. nr 1247.

Przekrój normalny

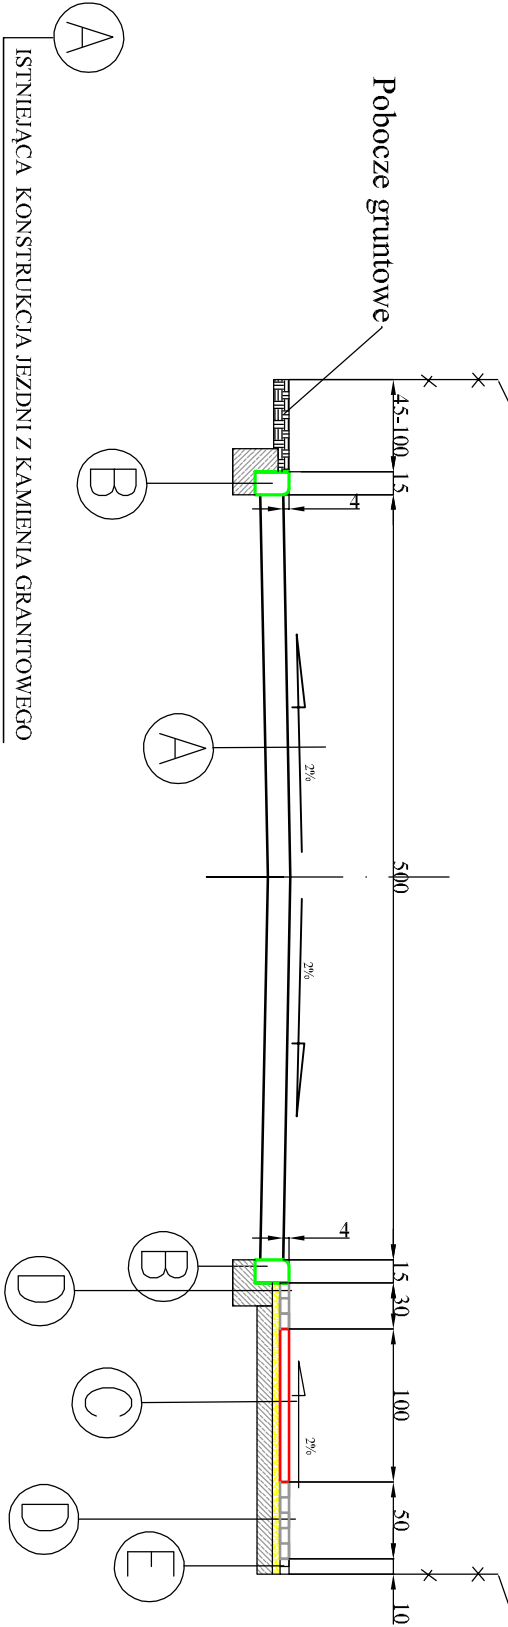
Istniejące opłotowanie - granica pasa drogowego

- (A)

ISTNIEJĄCA KONSTRUKCJA JEZDNI Z KAMIENIA GRANITOWEGO
- (B)

KRAWIEŻNIK BETONOWY 15X22X100CM  
PODSYPKA CEM.-PIASK. GR. 4CM  
ŁAWA Z BETONU C12/15 GR. 10CM Z OPOREM
- (C)

PLYTA BETONOWA 100X50X5CM  
PODSYPKA CEM.-PIASK. GR. 4CM  
PODBUDOWA Z CHUDEGO BETONU 9MPa GR. 15CM
- (D)

WARSTWA ŚCIERALNA Z KOSTKI BET. GR. 6CM  
PODSYPKA CEM.-PIASK. GR. 4CM  
PODBUDOWA Z CHUDEGO BETONU 9MPa GR. 15CM
- (E)

KOSTKI GRANITOWA 4/6 CM  
PODSYPKA CEM.-PIASK. GR. 4CM  
PODBUDOWA Z CHUDEGO BETONU 9MPa GR. 15CM
